# Обследование кровли строящегося здания

<b>Заказ</b>	Тепловизионное обследование кровельной конструкции с целью установления причины конденсации пара в утеплительном слое. Температура внутри объекта +18 - +23, 100% влажность, уличная температура -5, ветер 1 м/с, 100% облачность. Длительный период - 15 -30.
--------------	--

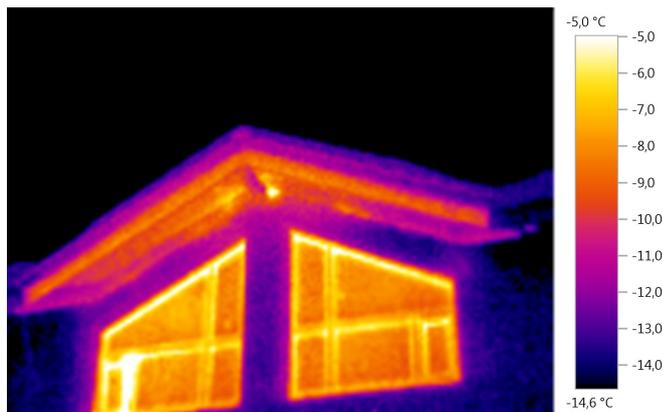
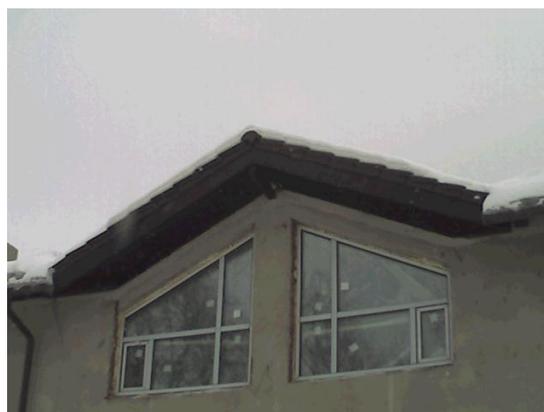
Файл: IV\_04696.BMT

Теплопотери под свесом кровли

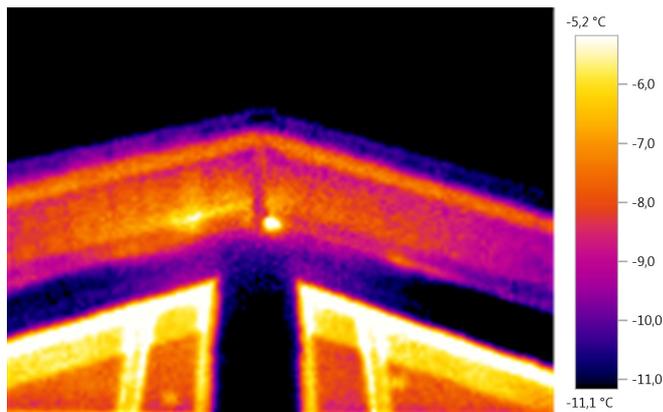
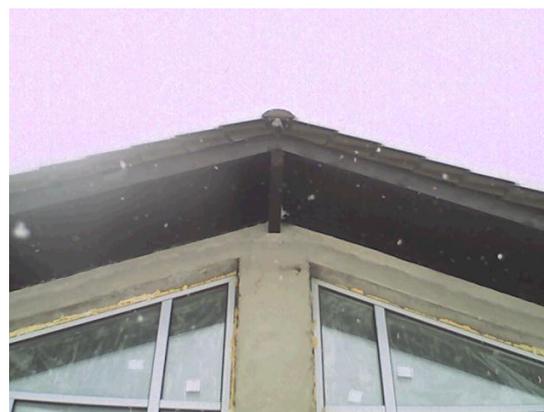
Файл: IV\_04697.BMT

Теплопотери под свесом кровли

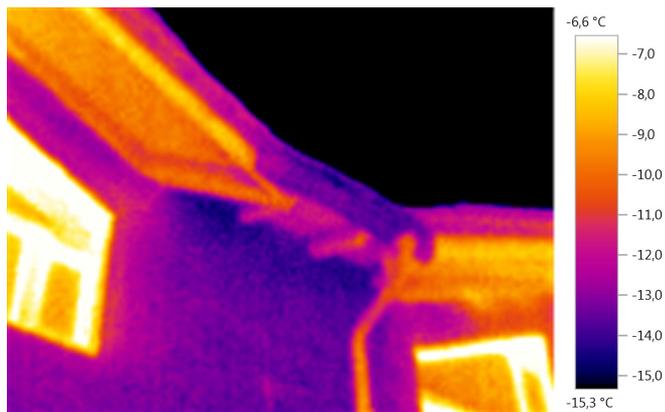
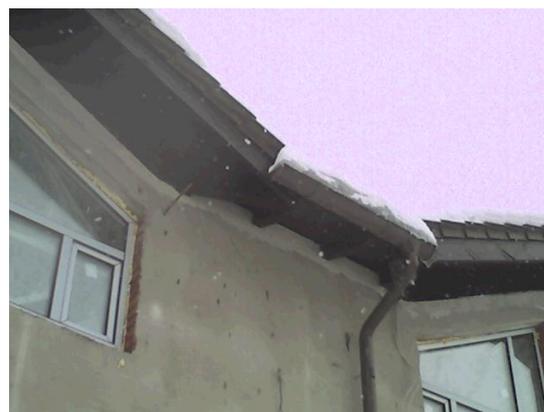
Файл: IV\_04698.BMT

Теплопотери под свесом кровли

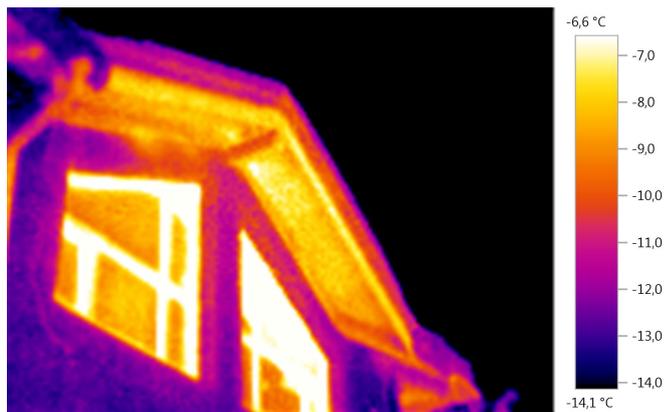
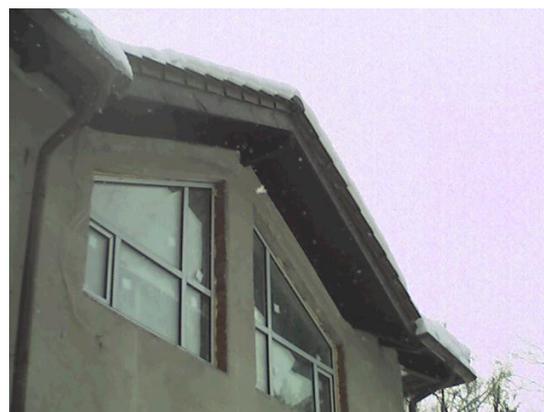
Файл: IV\_04700.BMT

Теплопотери под свесом кровли

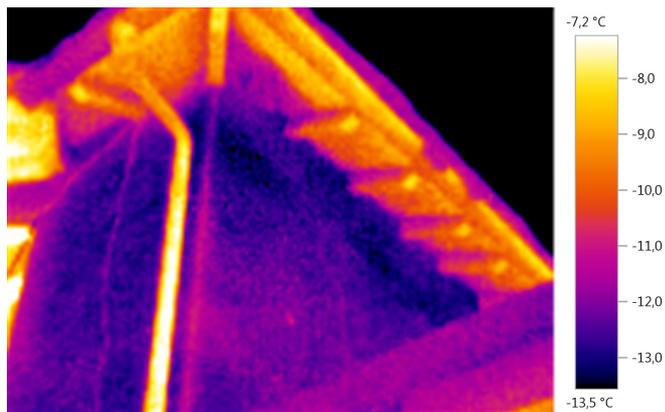
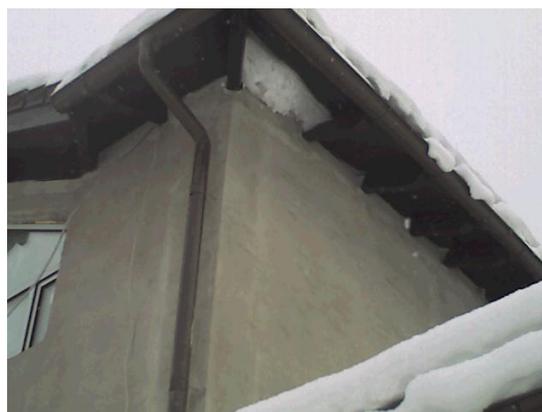
Файл: IV\_04701.BMT

Теплопотери под свесом кровли

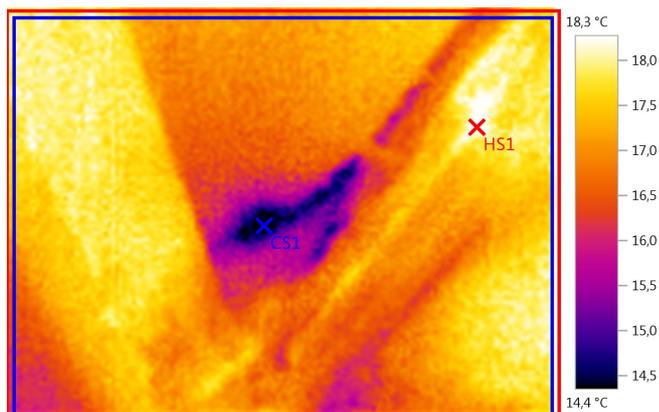
Файл: IV\_04715.BMT

Измеряемые объекты	Темп. [°C]	Излуч.	Отраж. темп. [°C]	Примечания
Самая холодная точка 1	14,0	0,93	20,0	-
Самая теплая точка 1	18,6	0,93	20,0	-

Холодная зона накопленного конденсата в углу

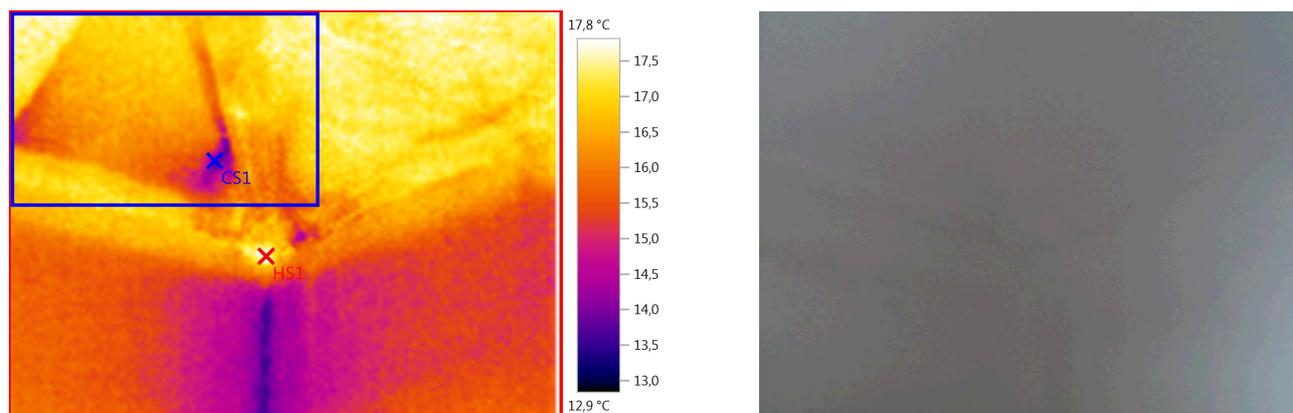
Файл: IV\_04716.BMT

Измеряемые объекты	Темп. [°C]	Излуч.	Отраж. темп. [°C]	Примечания
Самая холодная точка 1	13,6	0,93	20,0	-
Самая теплая точка 1	18,1	0,93	20,0	-

Теплая зона в месте вытяжки воздуха на улицу, холодная в месте накопления конденсата

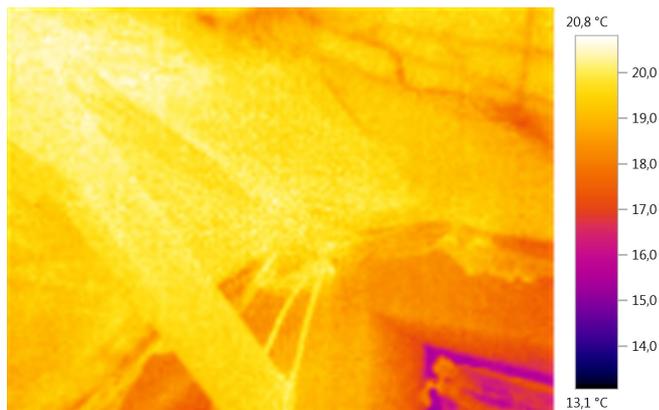
Файл: IV\_04717.BMT

Ендова. Основное место накопления конденсата - мостики холода (точки конденсации) отсутствуют.

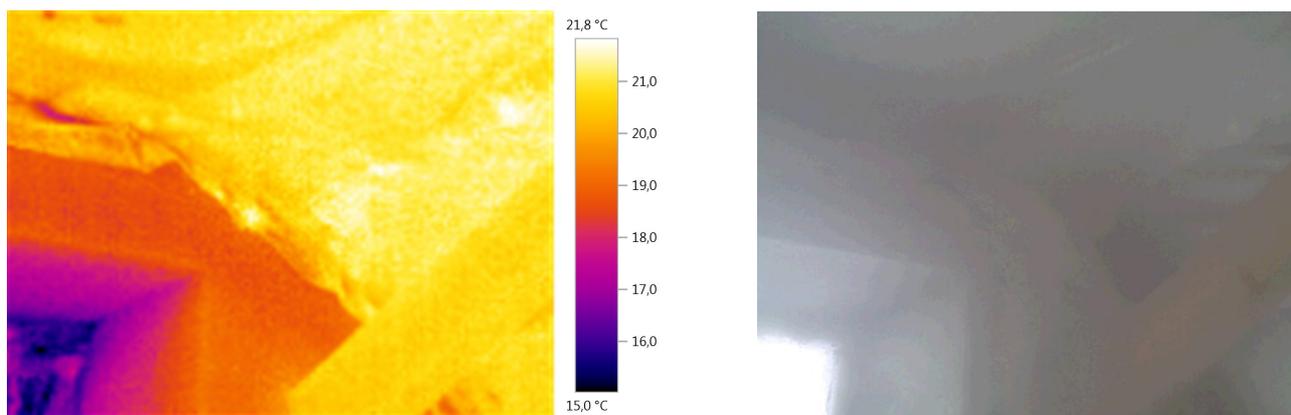
Файл: IV\_04718.BMT

Эндова. Основное место накопления конденсата - мостики холода (точки конденсации) отсутствуют.

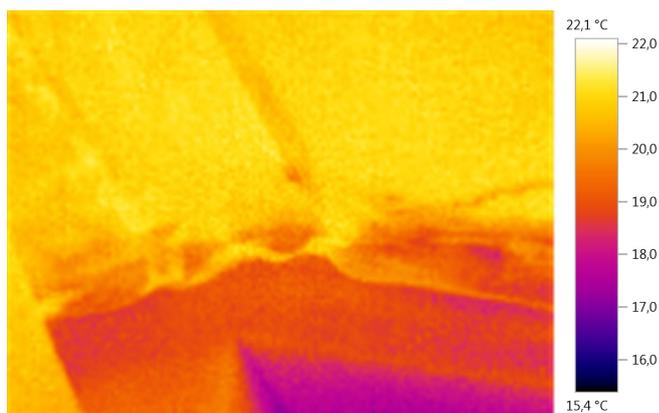
Файл: IV\_04719.BMT

Эндова. Основное место накопления конденсата - мостики холода (точки конденсации) отсутствуют.

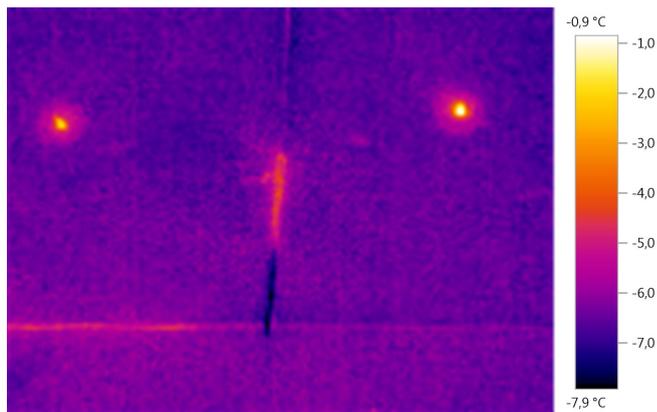
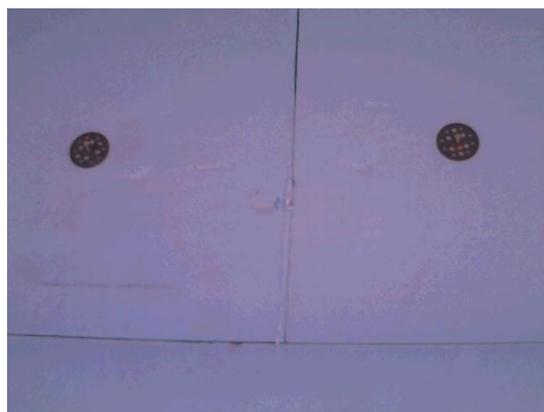
Файл: IV\_04720.BMT

Конструкция стены без внешней облицовки. Потери тепла и выход тёплого, насыщенного паром воздуха через швы кирпичной кладки и щели в ЭППС.

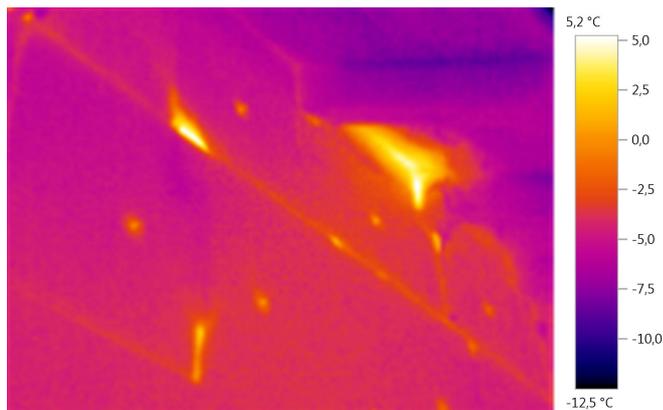
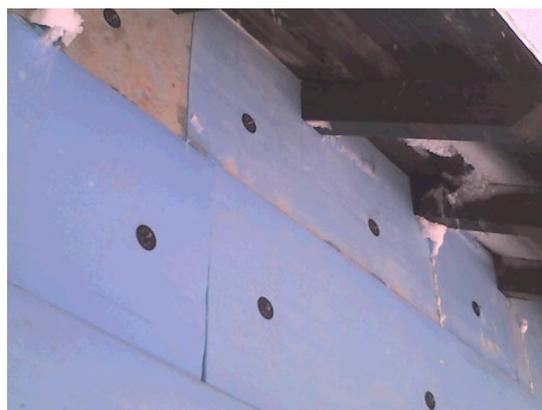
Файл: IV\_04721.BMT

Конструкция стены без внешней облицовки. Потери тепла и выход тёплого, насыщенного паром воздуха через швы кирпичной кладки и щели в ЭППС.

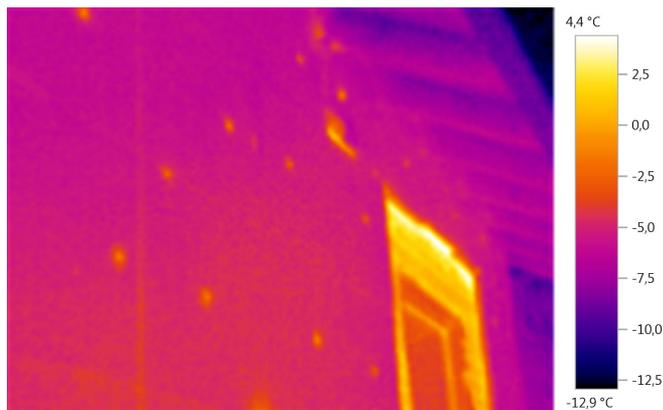
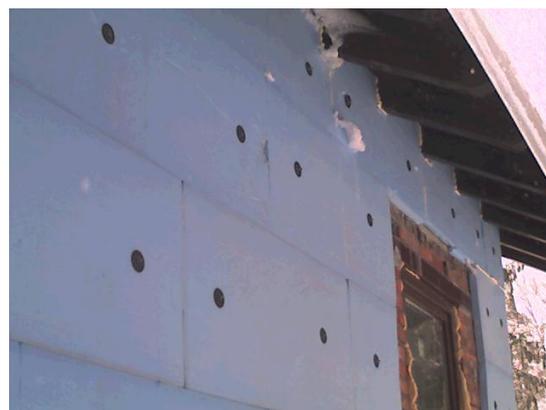
Файл: IV\_04722.BMT

Конструкция стены без внешней облицовки. Потери тепла и выход тёплого, насыщенного паром воздуха через швы кирпичной кладки и щели в ЭППС.

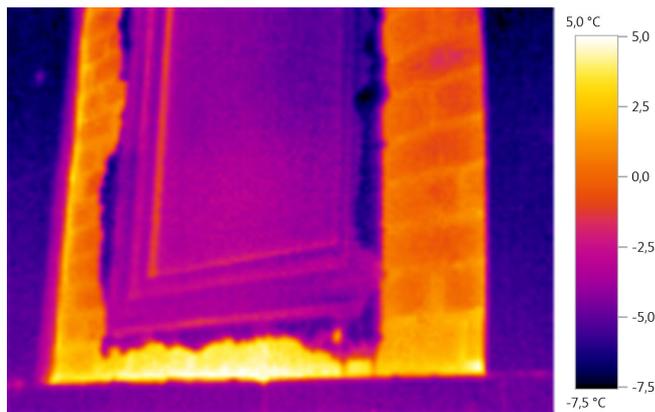
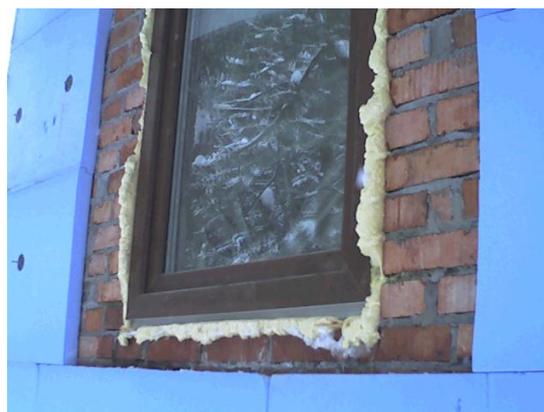
Файл: IV\_04723.BMT

Конструкция стены без внешней облицовки. Потери тепла и выход тёплого, насыщенного паром воздуха через швы кирпичной кладки и щели в ЭППС.

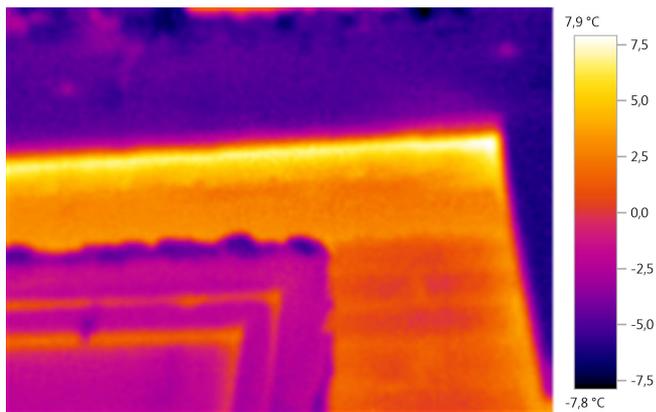
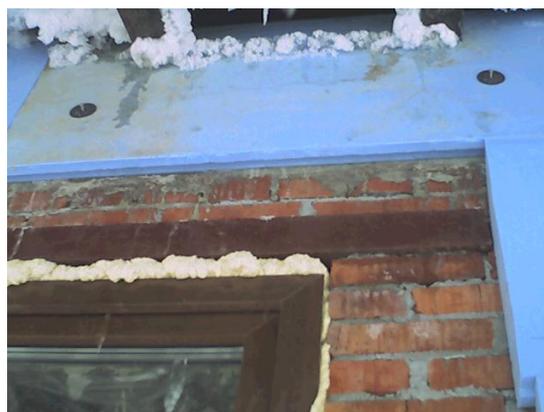
Файл: IV\_04724.BMT

Конструкция стены без внешней облицовки. Потери тепла и выход тёплого, насыщенного паром воздуха через швы кирпичной кладки и щели в ЭППС.
