# Тепловизионное обследование склада, кровля.

| <b>Заказ</b> | Тепловизионное обследование кровли склада, с целью поиска мест утечки избыточного давления. Температура воздуха -4 градуса, Температура внутри склада +23 градуса, 100% облачность, ветер 4 м.с. |

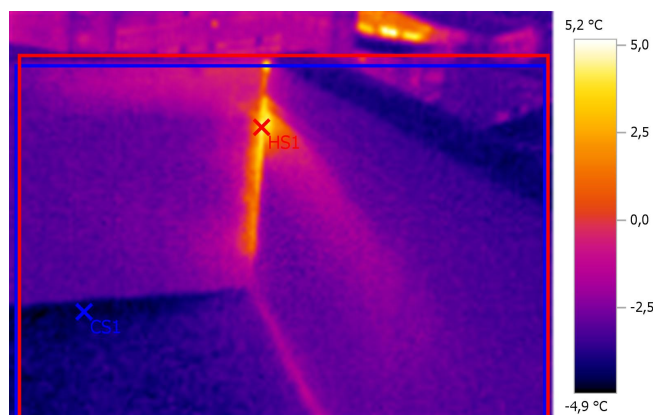
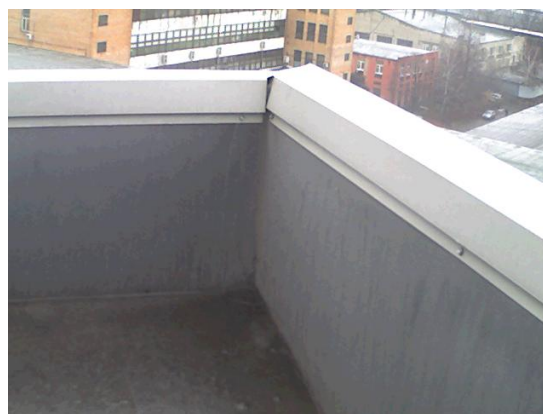
Файл: IV\_04246.BMT

| Измеряемые объекты | Темп. [°C] | Излуч. | Отраж. темп. [°C] | Примечания |
|---|---|---|---|---|
| Самая холодная точка 1 | -4,9 | 0,93 | 20,0 | - |
| Самая теплая точка 1 | 4,6 | 0,93 | 20,0 | - |

Мостик холода в парапете, предположительно неутеплённая полость.

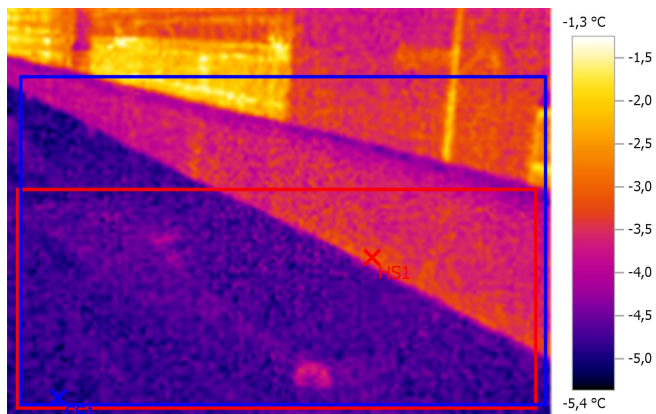
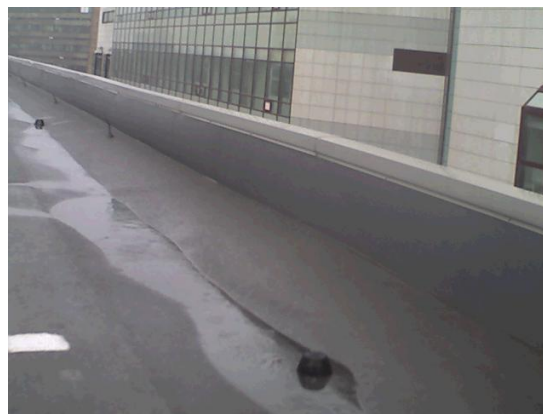
Файл: IV\_04247.BMT

| Измеряемые объекты | Темп. [°C] | Излуч. | Отраж. темп. [°C] | Примечания |
|---|---|---|---|---|
| Самая холодная точка 1 | -5,3 | 0,93 | 20,0 | - |
| Самая теплая точка 1 | -2,9 | 0,93 | 20,0 | - |

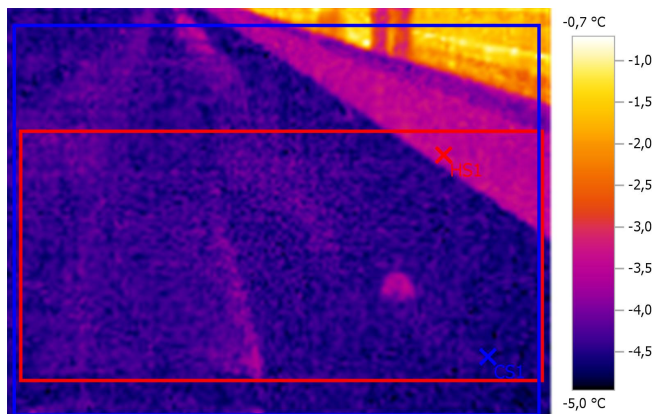
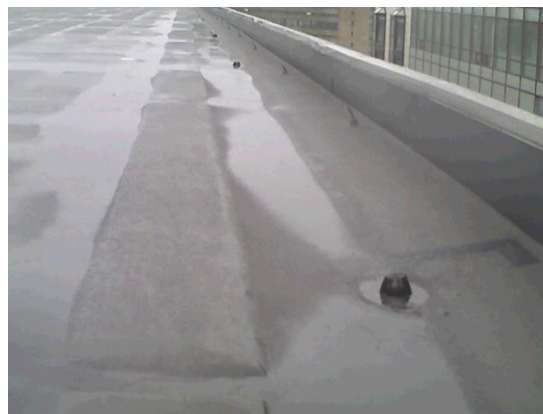
Файл: IV\_04248.BMT

| Измеряемые объекты | Темп. [°C] | Излуч. | Отраж. темп. [°C] | Примечания |
|---|---|---|---|---|
| Самая холодная точка 1 | -4,9 | 0,93 | 20,0 | - |
| Самая теплая точка 1 | -3,2 | 0,93 | 20,0 | - |

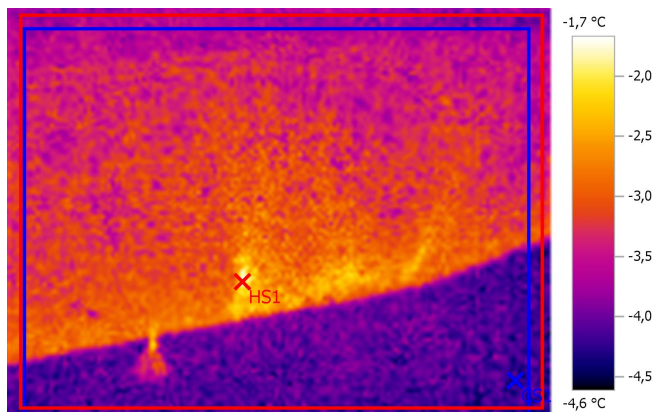
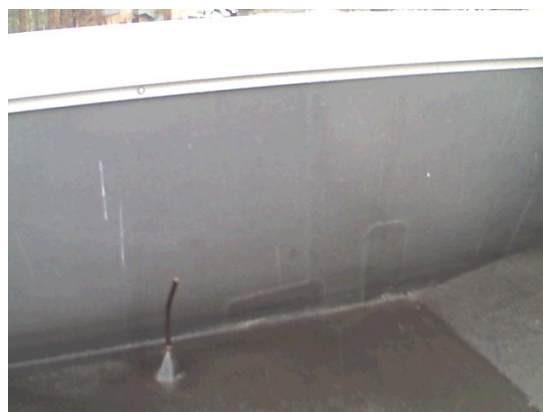
Файл: IV\_04249.BMT

| Измеряемые объекты | Темп. [°C] | Излуч. | Отраж. темп. [°C] | Примечания |
|---|---|---|---|---|
| Самая холодная точка 1 | -4,6 | 0,93 | 20,0 | - |
| Самая теплая точка 1 | -1,7 | 0,93 | 20,0 | - |

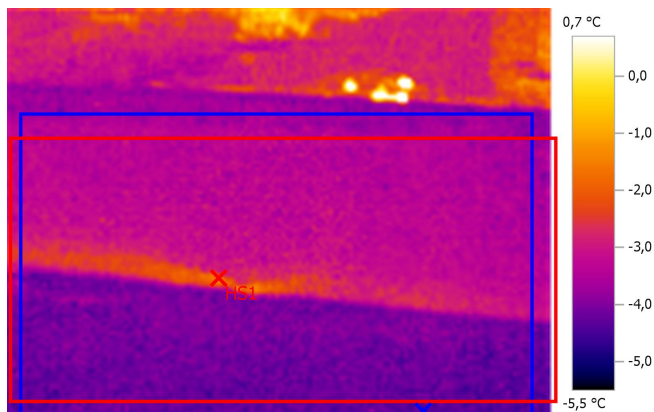
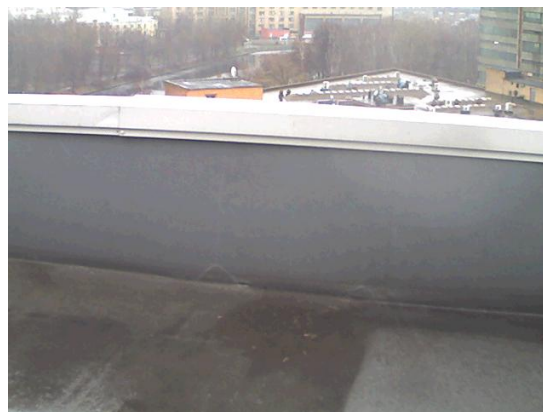
Файл: IV\_04250.BMT

| Измеряемые объекты | Темп. [°C] | Излуч. | Отраж. темп. [°C] | Примечания |
|---|---|---|---|---|
| Самая холодная точка 1 | -4,6 | 0,93 | 20,0 | - |
| Самая теплая точка 1 | -1,2 | 0,93 | 20,0 | - |

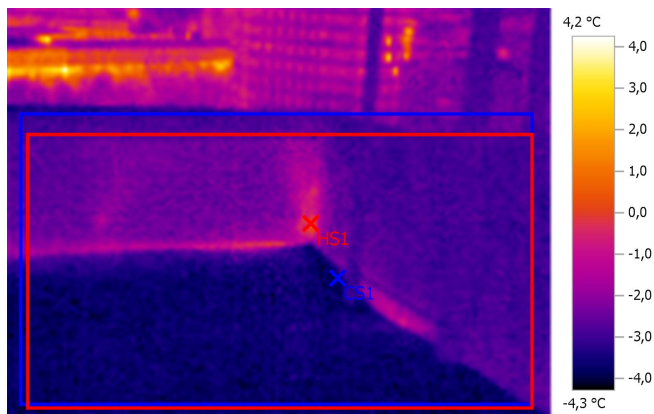
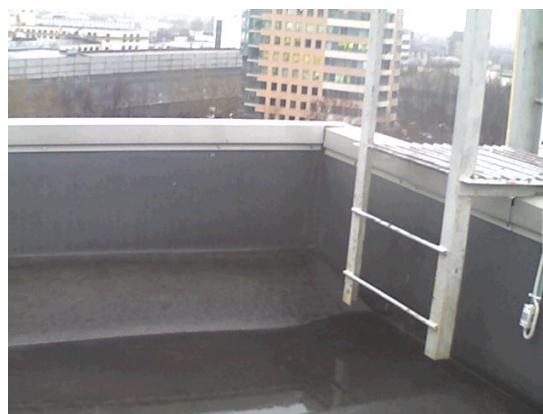
Файл: IV\_04251.BMT

| Измеряемые объекты | Темп. [°C] | Излуч. | Отраж. темп. [°C] | Примечания |
|---|---|---|---|---|
| Самая холодная точка 1 | -4,3 | 0,93 | 20,0 | - |
| Самая теплая точка 1 | 0,4 | 0,93 | 20,0 | - |

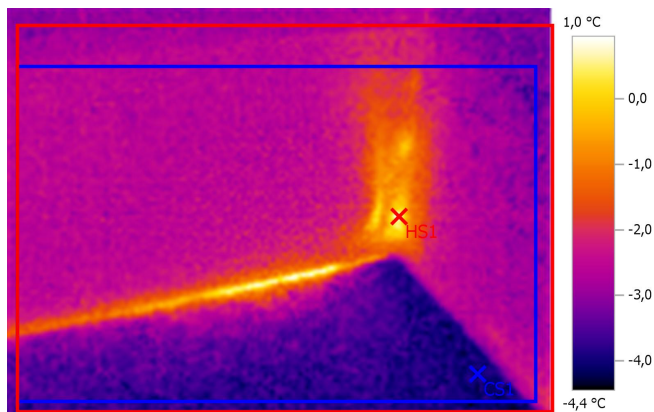
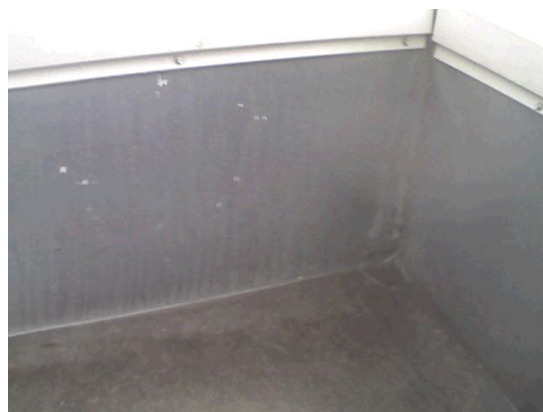
Файл: IV\_04252.BMT

| Измеряемые объекты | Темп. [°C] | Излуч. | Отраж. темп. [°C] | Примечания |
|---|---|---|---|---|
| Самая холодная точка 1 | -4,4 | 0,93 | 20,0 | - |
| Самая теплая точка 1 | 1,0 | 0,93 | 20,0 | - |

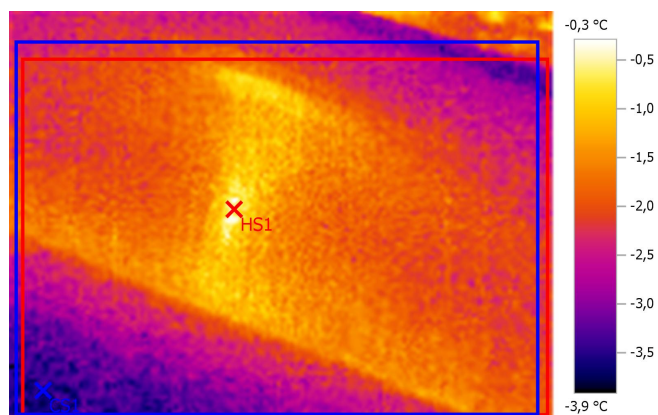
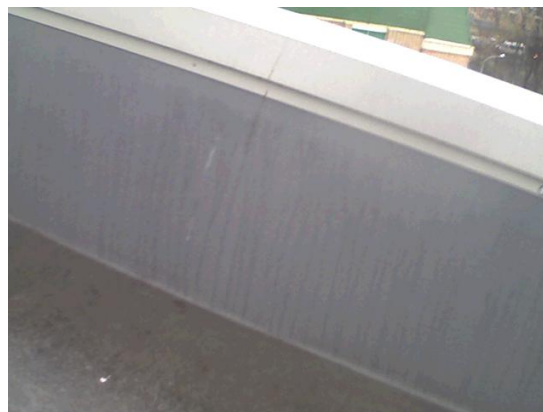
Файл: IV\_04253.BMT

| Измеряемые объекты | Темп. [°C] | Излуч. | Отраж. темп. [°C] | Примечания |
|---|---|---|---|---|
| Самая холодная точка 1 | -3,8 | 0,93 | 20,0 | - |
| Самая теплая точка 1 | -0,3 | 0,93 | 20,0 | - |

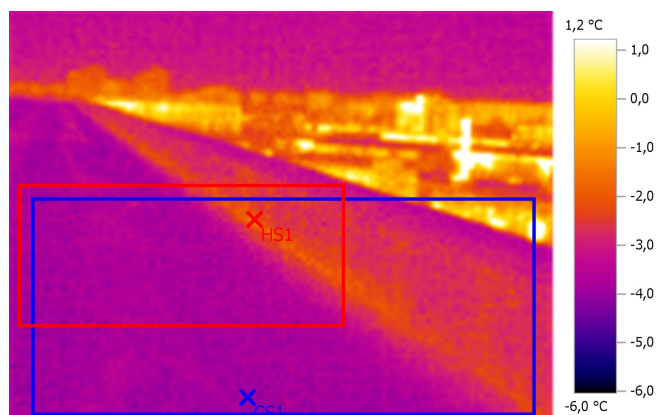
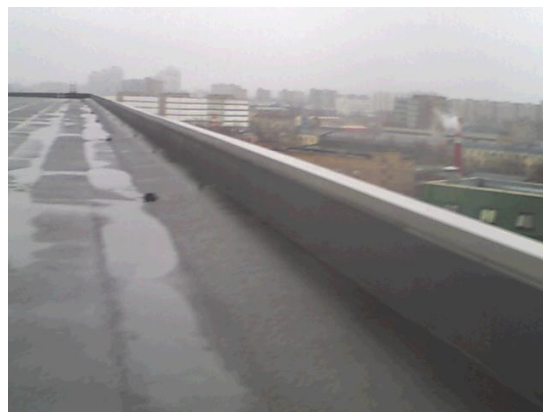
Файл: IV\_04254.BMT

| Измеряемые объекты | Темп. [°C] | Излуч. | Отраж. темп. [°C] | Примечания |
|---|---|---|---|---|
| Самая холодная точка 1 | -4,2 | 0,93 | 20,0 | - |
| Самая теплая точка 1 | -1,5 | 0,93 | 20,0 | - |

Мостики холода выявлены только в углах ограждающего железобетонного парапета. С точки зрения утечек избыточного давления, проблем не выявлено.
