# Тепловизионное обследование склада, общие виды

| <b>Заказ</b> | Тепловизионное обследование склада с целью поиска мест утечек избыточного давления. Условия проведения обследования: Температура воздуха от -3 до 0 градусов С, Температура внутри склада +23 градуса С, 100% облачность, ветер 3 м.с. |

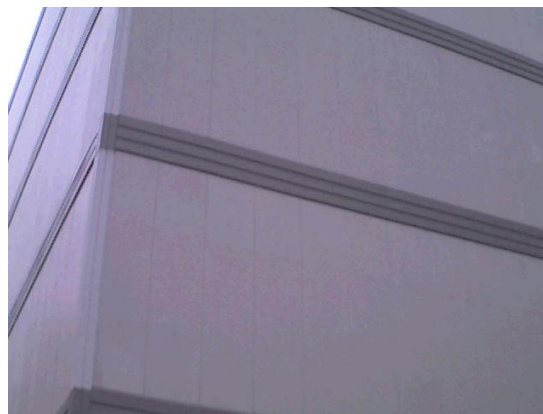
Файл: IV\_04156.BMT

| Измеряемые объекты | Темп. [°C] | Излуч. | Отраж. темп. [°C] | Примечания |
|---|---|---|---|---|
| Самая теплая точка 1 | 1,5 | 0,93 | 20,0 | - |

Правый торец

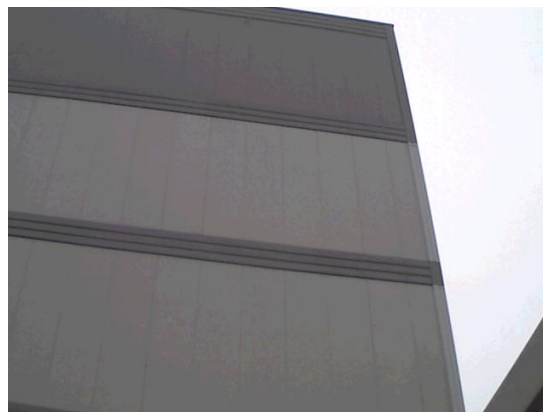
Файл: IV\_04175.BMT

| Измеряемые объекты | Темп. [°C] | Излуч. | Отраж. темп. [°C] | Примечания |
|---|---|---|---|---|
| Самая теплая точка 1 | 3,7 | 0,93 | 20,0 | - |

Передний фасад, правый угол

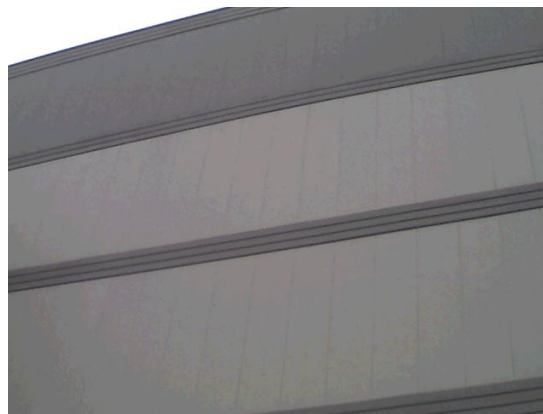
Файл: IV\_04176.BMT

| Измеряемые объекты | Темп. [°C] | Излуч. | Отраж. темп. [°C] | Примечания |
|---|---|---|---|---|
| Самая теплая точка 1 | 3,8 | 0,93 | 20,0 | - |

Передний фасад

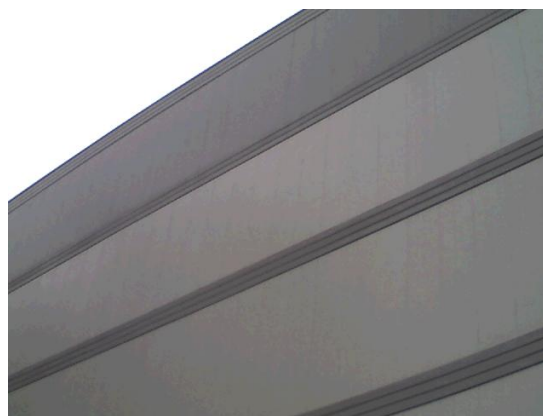
Файл: IV\_04177.BMT

| Измеряемые объекты | Темп. [°C] | Излуч. | Отраж. темп. [°C] | Примечания |
|---|---|---|---|---|
| Самая теплая точка 1 | 5,3 | 0,93 | 20,0 | - |

Передний фасад

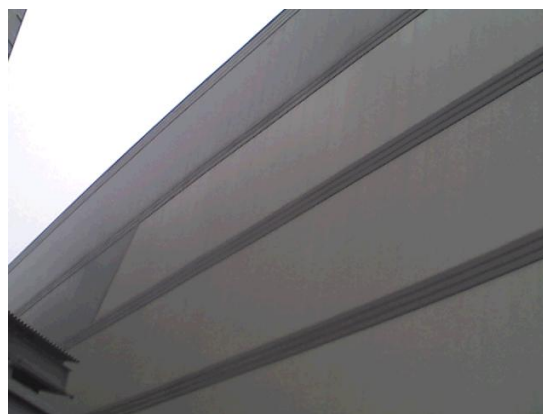
Файл: IV\_04178.BMT

| Измеряемые объекты | Темп. [°C] | Излуч. | Отраж. темп. [°C] | Примечания |
|---|---|---|---|---|
| Самая теплая точка 1 | 4,4 | 0,93 | 20,0 | - |

Передний фасад

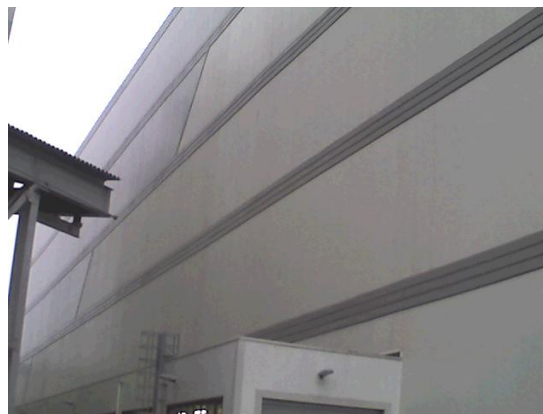
Файл: IV\_04180.BMT

| Измеряемые объекты | Темп. [°C] | Излуч. | Отраж. темп. [°C] | Примечания |
|---|---|---|---|---|
| Самая теплая точка 1 | 2,3 | 0,93 | 20,0 | - |

Передний фасад

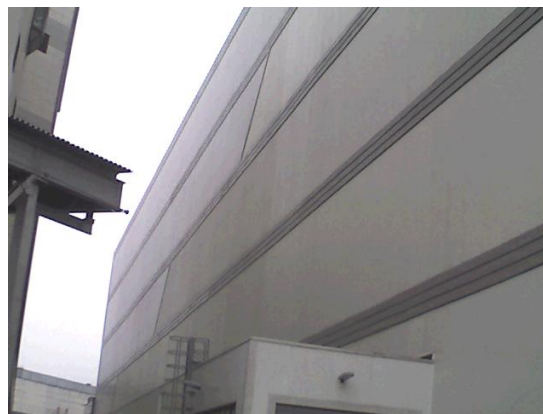
Файл: IV\_04181.BMT

| Измеряемые объекты | Темп. [°C] | Излуч. | Отраж. темп. [°C] | Примечания |
|---|---|---|---|---|
| Самая теплая точка 1 | 1,9 | 0,93 | 20,0 | - |

Передний фасад

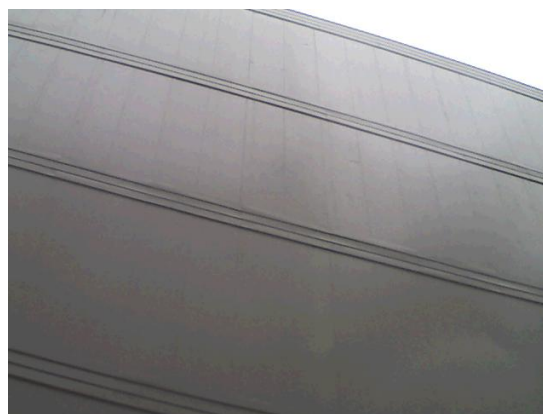
Файл: IV\_04188.BMT

| Измеряемые объекты | Темп. [°C] | Излуч. | Отраж. темп. [°C] | Примечания |
|---|---|---|---|---|
| Самая теплая точка 1 | 4,5 | 0,93 | 20,0 | - |

Передний фасад

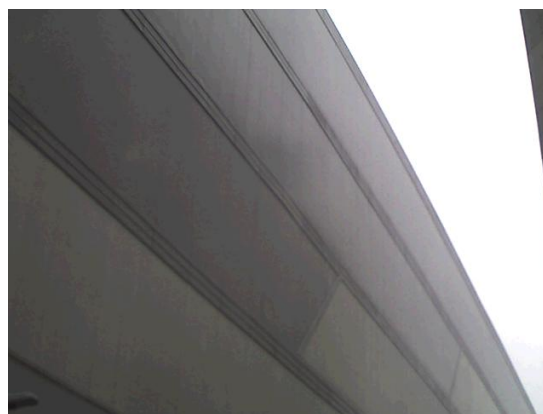
Файл: IV\_04189.BMT

| Измеряемые объекты | Темп. [°C] | Излуч. | Отраж. темп. [°C] | Примечания |
|---|---|---|---|---|
| Самая теплая точка 1 | 5,5 | 0,93 | 20,0 | - |

Передний фасад

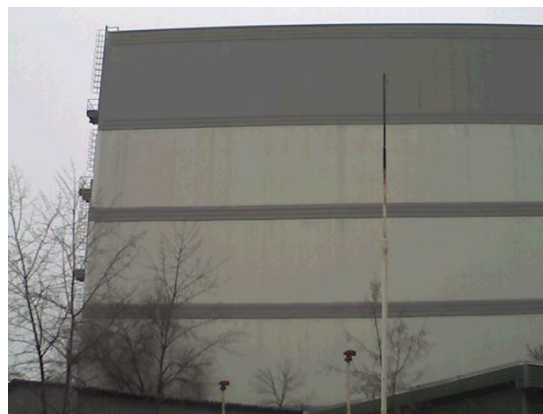
Файл: IV\_04264.BMT

| Измеряемые объекты | Темп. [°C] | Излуч. | Отраж. темп. [°C] | Примечания |
|---|---|---|---|---|
| Самая теплая точка 1 | 1,9 | 0,93 | 20,0 | - |

Задний фасад, левый угол

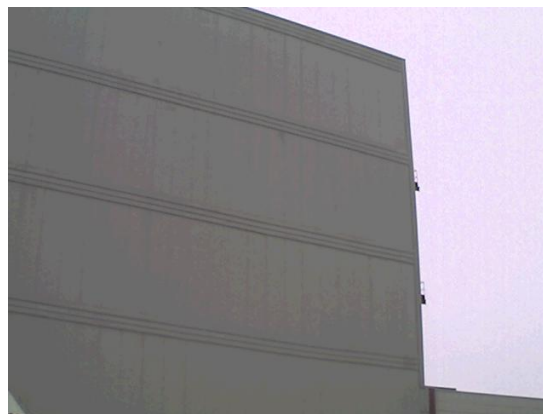
Файл: IV\_04267.BMT

| Измеряемые объекты | Темп. [°C] | Излуч. | Отраж. темп. [°C] | Примечания |
|---|---|---|---|---|
| Самая теплая точка 1 | 1,0 | 0,93 | 20,0 | - |

Задний фасад, правый угол

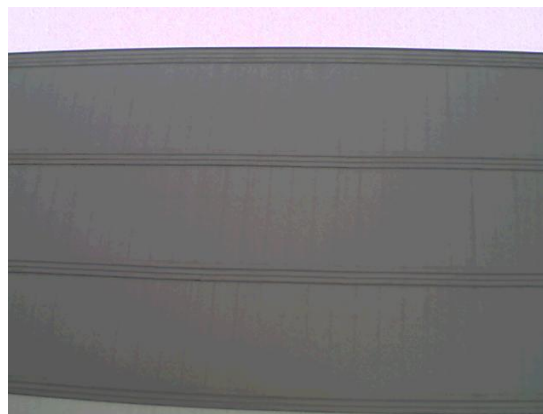
Файл: IV\_04268.BMT

| Измеряемые объекты | Темп. [°C] | Излуч. | Отраж. темп. [°C] | Примечания |
|---|---|---|---|---|
| Самая теплая точка 1 | 2,6 | 0,93 | 20,0 | - |

Задний фасад

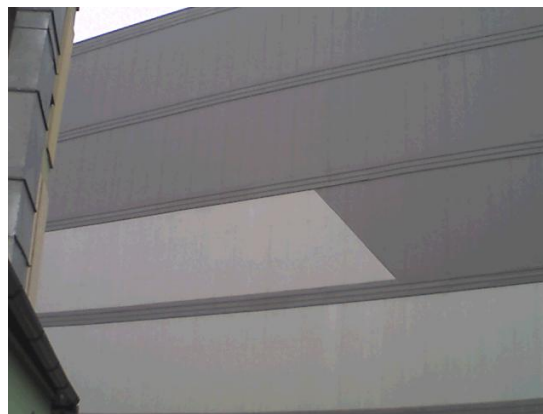
Файл: IV\_04269.BMT

| Измеряемые объекты | Темп. [°C] | Излуч. | Отраж. темп. [°C] | Примечания |
|---|---|---|---|---|
| Самая теплая точка 1 | 3,7 | 0,93 | 20,0 | - |

Задний фасад

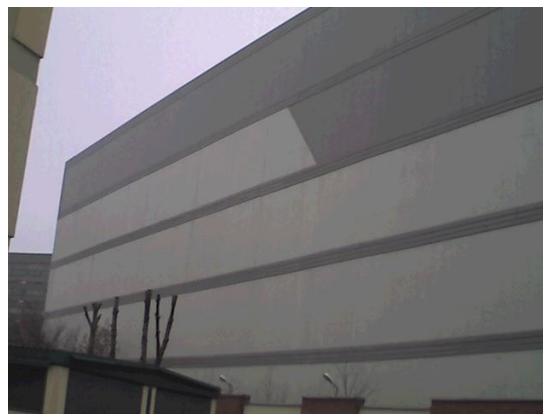
Файл: IV\_04270.BMT

| Измеряемые объекты | Темп. [°C] | Излуч. | Отраж. темп. [°C] | Примечания |
|---|---|---|---|---|
| Самая теплая точка 1 | 1,7 | 0,93 | 20,0 | - |

Задний фасад

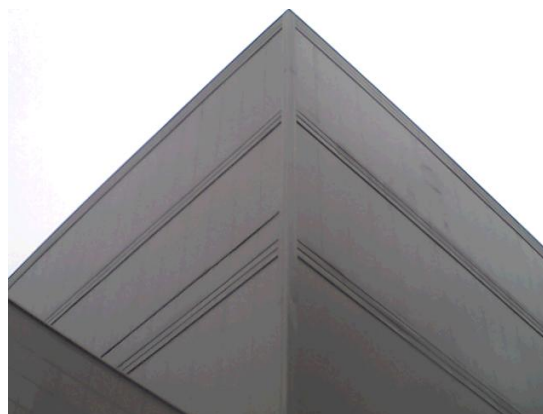
Файл: IV\_04191.BMT

| Измеряемые объекты | Темп. [°C] | Излуч. | Отраж. темп. [°C] | Примечания |
|---|---|---|---|---|
| Самая теплая точка 1 | 9,1 | 0,93 | 20,0 | - |

Левый торец, передний фасад

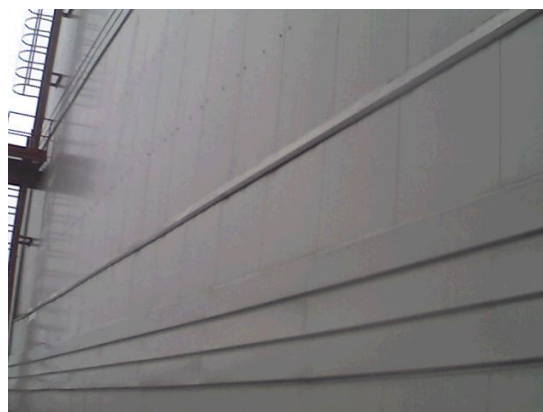
Файл: IV\_04208.BMT

| Измеряемые объекты | Темп. [°C] | Излуч. | Отраж. темп. [°C] | Примечания |
|---|---|---|---|---|
| Самая теплая точка 1 | 4,8 | 0,93 | 20,0 | - |

Левый торец

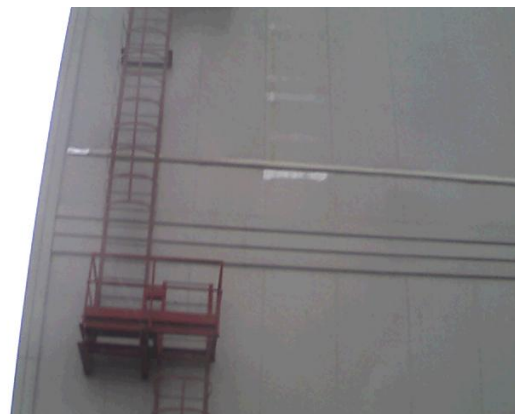
Файл: IV\_04223.BMT

| Измеряемые объекты | Темп. [°C] | Излуч. | Отраж. темп. [°C] | Примечания |
|---|---|---|---|---|
| Самая теплая точка 1 | 3,4 | 0,93 | 20,0 | - |

Левый торец
